Besiktningsprotokoll

Försäkringsbesiktning för Anticimex Säljarförsäkrat

Fastighetsbeteckning: Minken 6	
Fastighetsadress: Patrongatan 11	
Postnummer: 644 35	Ort: Torshälla

Besiktningsdatum: 2026-08-26	Protokollnummer: 69905216
Temperatur: 17 °C	Väderlek: Sol
Tekniker: Carl Segelborg	
E-post: Carl.segelborg@anticimex.se	
Kontor: Eskilstuna	
Närvarande: Säljare medverkade på besiktningen Besiktningstekniker: Carl Segelborg Anticimex.

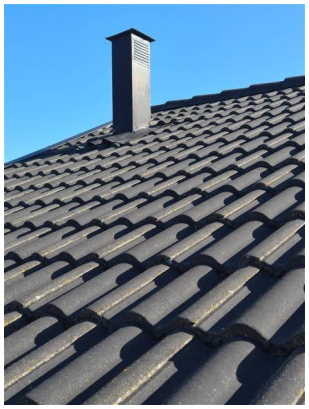
Utvändigt / Tak

Äldre plåtdetaljer på yttertaket är inte utbytta i samband med takrenoveringen.

Detta kan leda till fuktskador i bakomliggande konstruktioner.

Kontakta en plåtslagare för kontroll och åtgärd.
