Besiktningsprotokoll

Försäkringsbesiktning för Anticimex Säljarförsäkrat

Fastighetsbeteckning: Kjulaås 8:31	
Fastighetsadress: Nyponvägen 2	
Postnummer: 635 06	Ort: Eskilstuna

Besiktningsdatum: 2026-11-06	Protokollnummer: 70045601
Temperatur: -3 °C	Väderlek: Sol
Tekniker: Carl Segelborg	
E-post: Carl.segelborg@anticimex.se	
Kontor: Eskilstuna	
Närvarande: Säljare medverkade på besiktningen Besiktningstekniker: Carl Segelborg Anticimex Sörmland

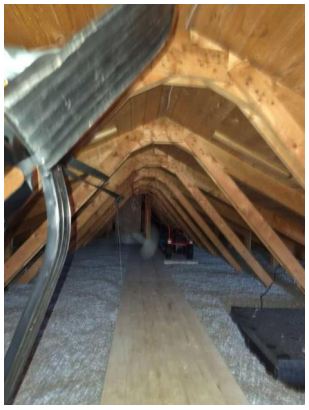
Utvändigt / Vind

Vid kontroll av vinden uppmättes fuktvärden under kritisk fuktnivå för mikrobiell tillväxt och en normal lukt upplevdes.

Det finns risk för mikrobiell tillväxt om den relativa fuktigheten (RF) i den omgivande luften är över 75 %. I furuvirke motsvarar det en fuktkvot (FK) på 17 %.

Fuktkvoten i underlagstak/takbjälkar uppmättes till 12 %.

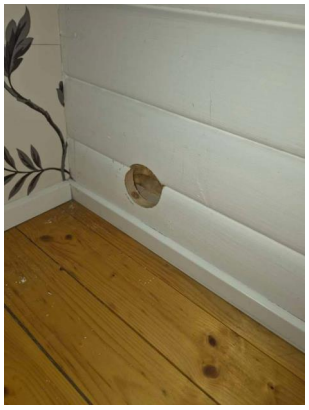
Källarplan / Allmänt

Vid kontroll av konstruktionen uppmättes fuktvärden under kritisk nivå för mikrobiell tillväxt och normal lukt upplevdes.

Källargrundmurar med påreglade och isolerade ytterväggar samt uppreglad golvkonstruktion. Fuktmätning utfördes genom provhål i vägg-/golvvinkel. Fuktkvoten uppmättes till 10 %.

Befintliga påreglade vägg- och golvkonstruktioner samt eventuella väggsyllar och golvreglar riskerar att drabbas av fuktskador till följd av naturlig fuktpåverkan från källarkonstruktionen. Detta kan på sikt leda till mikrobiella skador och lukt som sprids till boendemiljön. Om reglar eller syllar är tryckimpregnerade kan även kemisk lukt förekomma.

Kontrollen utfördes i gillestugan och allrum.

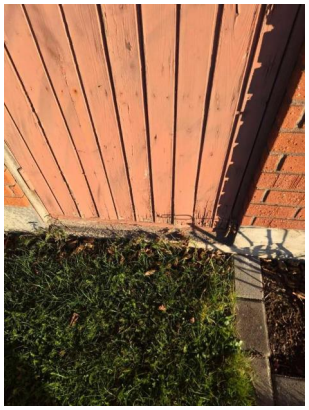
Utvändigt / Dörrar

Dörr är i behov av målning/underhåll.

Dörrar där målningsbehov finns riskerar att få fukt- och rötskador på grund av sämre vattenavvisande förmåga.

För att öka livslängden på dörr rekommenderas målning och underhåll.

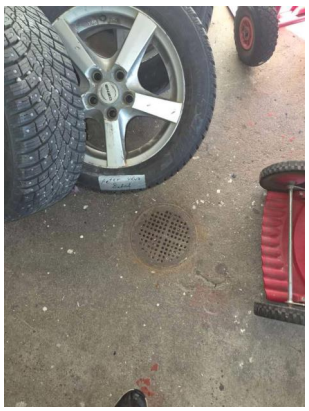
Garage invändigt / Allmänt

Gjutjärnsbrunnen är rostangripen.

Golvbrunn i pannrum/garage är i dåligt skick.
