# Besiktningsprotokoll

Försäkringsbesiktning för Anticimex Säljarförsäkrat

| Fastighetsadress:<br>Furirvägen 10 | |

| Besiktningsdatum:<br>2025-05-22 | Protokollnummer:<br>69033462 |

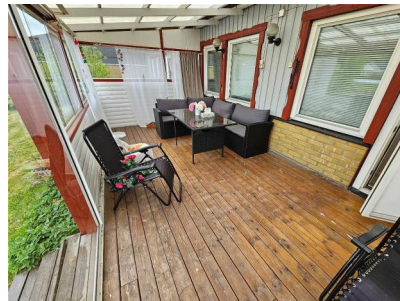
Inget att notera.

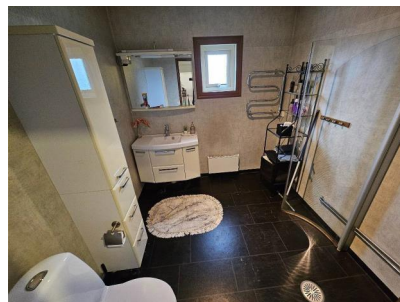
- Funktionskontroll av jordade eluttag.
- Fuktindikering i utrymmet gav inga förhöjda fuktindikationer.

Vid stickprovskontroll av jordade eluttag noterades inga avvikelser.

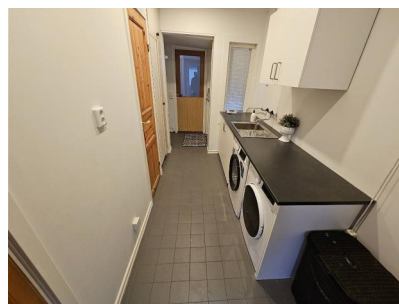
- Inget att notera.
- Funktionskontroll av jordade eluttag.

Vid stickprovskontroll av jordade eluttag noterades inga avvikelser.

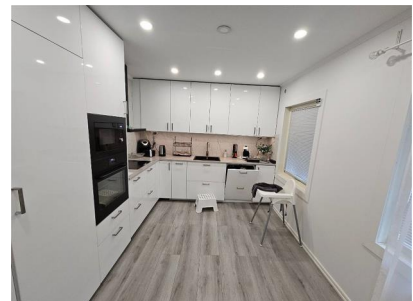
Fuktskydd finns i diskbänksskåpet men ej tätt. Rekommenderar att använda tätningstejp runt alla slangar och rör så fuktskyddet blir tätt.

Funktionskontroll av jordade eluttag.

Vid stickprovskontroll av jordade eluttag noterades inga avvikelser.

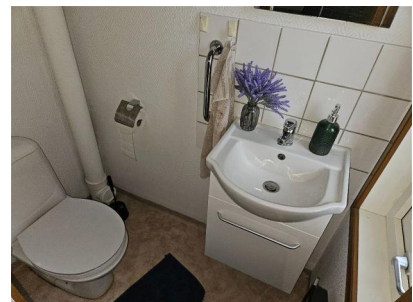
Inget att notera.

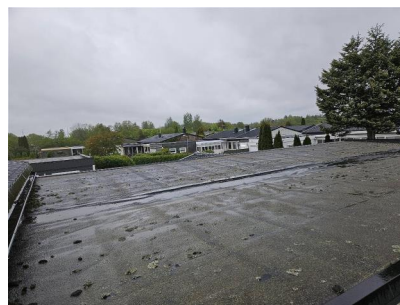
Inget att notera.

Taket besiktades från stegen.
