# Besiktningssprotokoll

Försäkringsbesiktning för Anticimex Säljarsförsäkrat

Fastighetsbeteckning: Norrskenet 5	
Fastighetsägare: Shab Boo Ghobadi	
Fastighetsadress: Vallbygatan 10	
Postnummer: 633 46	Ort: Eskilstuna

Besiktningdatum: 2023-03-09	Protokollnummer: 67492068
Temperatur: -4 °C	Väderlek: Molnigt
Tekniker: Marcus Eriksson-Boije	
E-post: marcus.eriksson-boije@anticimex.se	
Kontor: Eskilstuna	
Närvarande: 1931

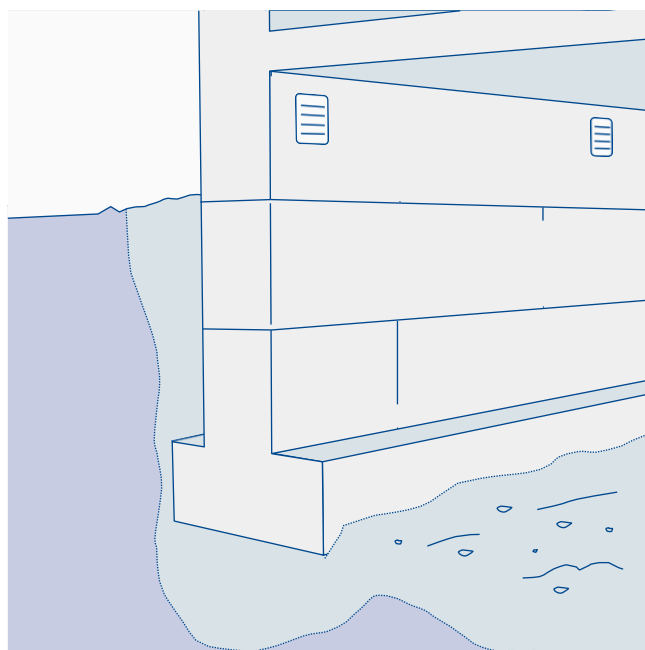
Problemet med uteluftsventilerade krypgrunder är att de på vintern endast får ett litet värmetillskott. Det medför att de förblir kalla även under en stor del av sommarhalvåret. På sommaren ventileras dock varm uteluft in som kyls ned i grundens kalla miljö. Högre luftfuktighet uppstår och, i värsta fall, kondens.

I denna fuktiga miljö finns risk att mikroorganismer, till exempel mögel, bakterier och röta, utvecklas. Tillförs ytterligare fukt till krypgrunden, exempelvis via vattensom läcker in eller fukt som avges från mark och grundmurar, ökar risken för mikrobiell påväxt (mögel, bakterier och röta). Detta kan dessutom orsaka en obehaglig lukt som kan spridas till boendemiljön.

När varm luft ventileras in i en kall krypgrund, kyls luften ned och kondensation uppstår. Det kan i sin tur leda till fukt- och mögelskador.

## **En avfuktare håller luftfuktigheten låg**
