# Besiktningsprotokoll

Försäkringsbesiktning för Anticimex Säljarförsäkrat

| Fastighetsbeteckning:<br>Brudslöjan 4 | |
| Fastighetsadress:<br>Lövhultsvägen 10 | |

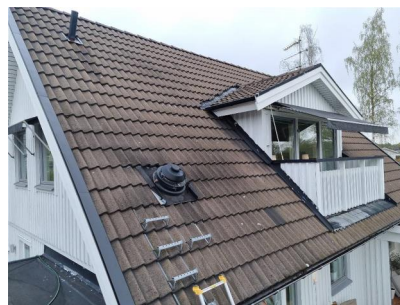
Vid kontroll av vinden uppmättes fuktvärden under kritisk fuktnivå för mikrobiell tillväxt och en normal lukt upplevdes.

Fuktkvoten i underlagstak/takbjälkar uppmättes vid besiktningstillfället till 8 % (Gränsvärde 17%).
