# Besiktningsprotokoll

Försäkringsbesiktning för Anticimex Säljarförsäkrat

| Fastighetsbeteckning:<br>Slagsta 3:19 | |

| Besiktningsdatum:<br>2025-06-30 | Protokollnummer:<br>69097480 |

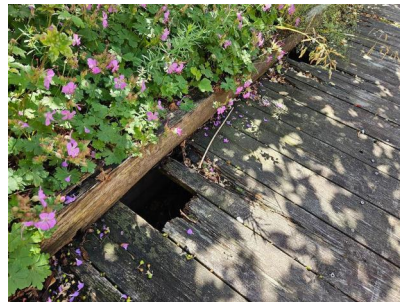
### Utvändigt / Altan/uterum baksida

Träkonstruktioner som står i anslutning till mark löper större risk att drabbas av fukt/rötskador.
